6. 立地・施設保全(耐震)

平成19年新潟県中越沖地震時に発生した使用済燃料貯蔵プールの溢流を伴うスロッシング評価

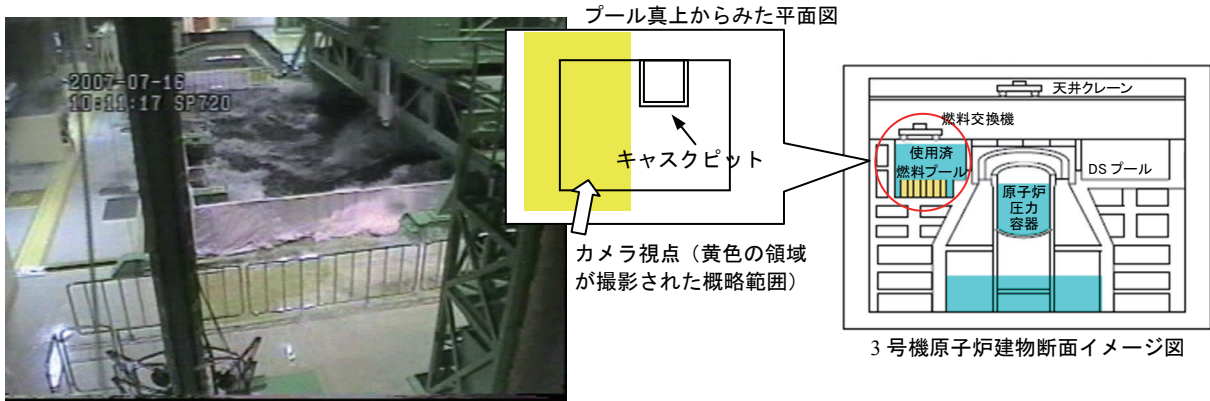
図1 映像記録のスナップショット(東京電力(株)提供 CD-ROM より引用)

プール内容水の液面に三角波(白いさざ波状の波面)がいくつか発生していることが確認できる。また、プール画像の手前側のシート下端部が膨らんでいることから、この箇所から溢流の発生が推測される。

映像記録により、燃料プール内容水のスロッシング挙動として、液面に円錐状に突起した三角波の発生が認められることや、内容水がプール上縁部から溢流していく状況が確認されている(図1)。そこで、オペレーションフロア上の観測地震波3成分の同時入力による時刻歴応答解析を実施し、燃料プール内容水の液面に三角波が発生することやそれらの発生位置を再現した。また、プール内面の角部でスロッシング波高が大きくなり、そこから内容水が溢流することを明らかにした(図2)。これらの液面応答の解析結果は、映像記録のそれらと概ね整合することを確認した。

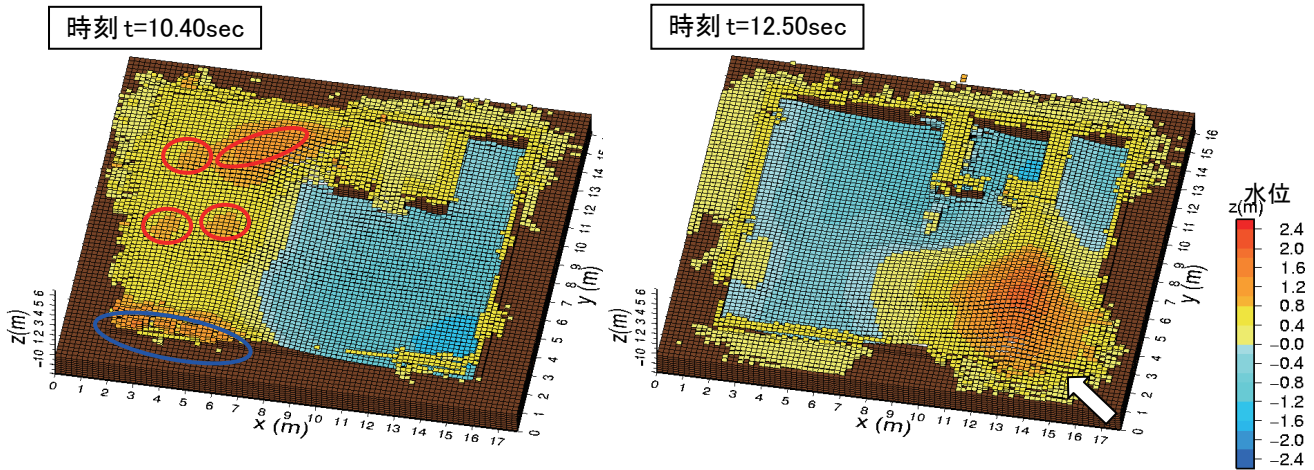
図2 プール内容水の液面水位の解析結果例

時刻 $t=10.40$ sec では、赤実線で囲まれた箇所では、三角波の発生が分かる。また、青実線で囲まれた箇所の水位が高くなっており、溢流が発生している。一方、時刻 $t=12.50$ sec では、白矢印で示すプール内面の角部から溢流が発生していることが分かる。なお、図の茶色部分が、オペレーションフロアをモデル化した領域である。

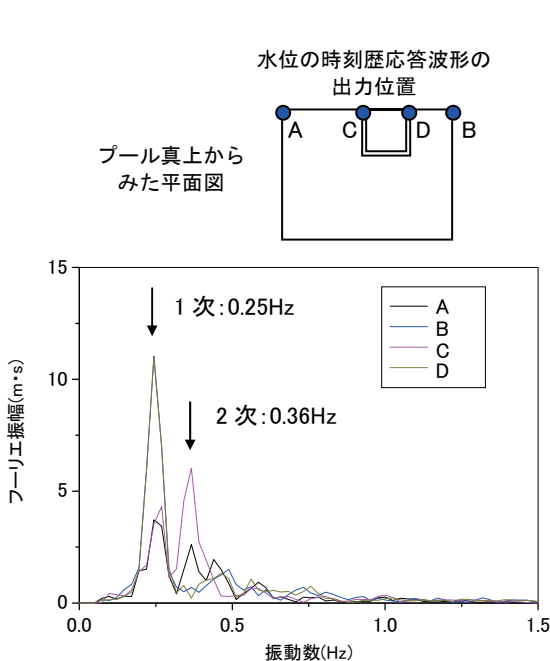
図3 水位の時刻歴応答波形に含まれる振動数成分

水位の時刻歴応答波形に含まれる振動数の卓越成分は、燃料プールを矩形容器と仮定したスロッシング1次ならびに2次固有振動数に概ね対応する振動数(1次:0.25Hz, 2次:0.36Hz)となっていることが確認できた(図3)。また、燃料プール内容水のスロッシングモードは1次モードが概ね支配的であり、それらに、プール内面の角部からの反射波等の影響により、三角波等の液面の乱れが重畳することを把握した。

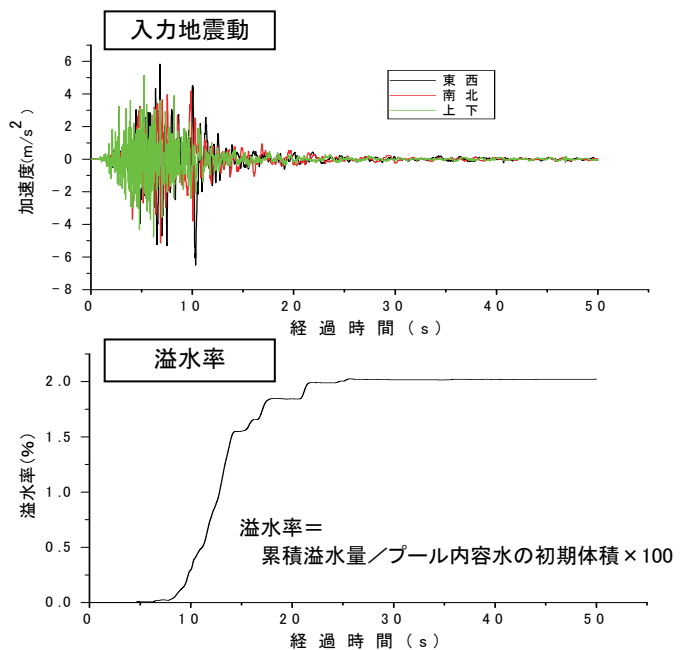
図4 溢流状況の経時変化

燃料プール内容水は、地震動の主要動後半からフロア上に溢流し始め、その後、約10秒間で解析モデルのフロア領域がほぼ浸水するに至った。それ以降、累積溢水量はほぼ一定値となることを示した(図4)。
