なぜ電力設備周辺に潜む植物の脅威は気づかれにくいのか？

351 電力流通

「静的な存在」拡張の盲点

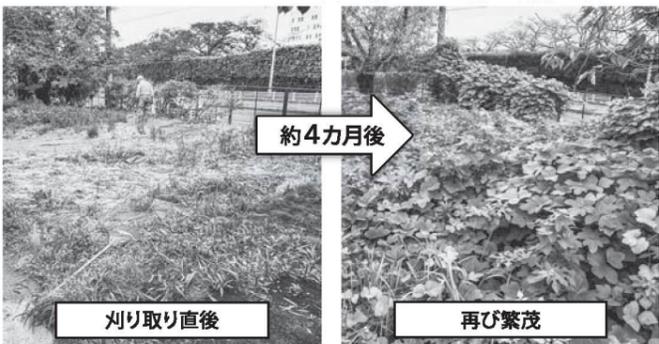
植物を動的に捉える視点がなければ、刈り取りは地上部の掃除に終わる

ネットワークは年々周囲へと広がり、翌年には離れた場所から新たな繁茂が生じる。一見すると植物が生えていないように見える場所でも、地下では横方向への拡張が進行しており、ある年に突然芽生えが現れて繁茂に気づくことがある。すなわち、これまで対策が不要であった場所が、翌年には新たな対策地点へと変化するのである。地上部が除去され、根が切断されてもクローンとして繁殖を続け、繁茂域は点から面へと拡大し、設備周辺の管理範囲そのものが広がっていく。図は、草を刈り取った直後の様子を示している。4カ月後には右図のように再び繁茂している様子がうかがえる。
